X CONGRESSO BRASILEIRO DE ÁCIDO SULFÚRICO

## Projeto de Substituição de Espelho da Torre de Absorção Intermediária da planta de Ácido Sulfúrico da Vale Fertilizantes unidade Cajati

O paper tem como objetivo explorar o trabalho realizado pela Clark Solutions em conjunto com a equipe da planta de Ácido Sulfúrico da Vale Fertilizantes unidade Cajati, concernente à substituição do Espelho de sua Torre de Absorção Intermediária.

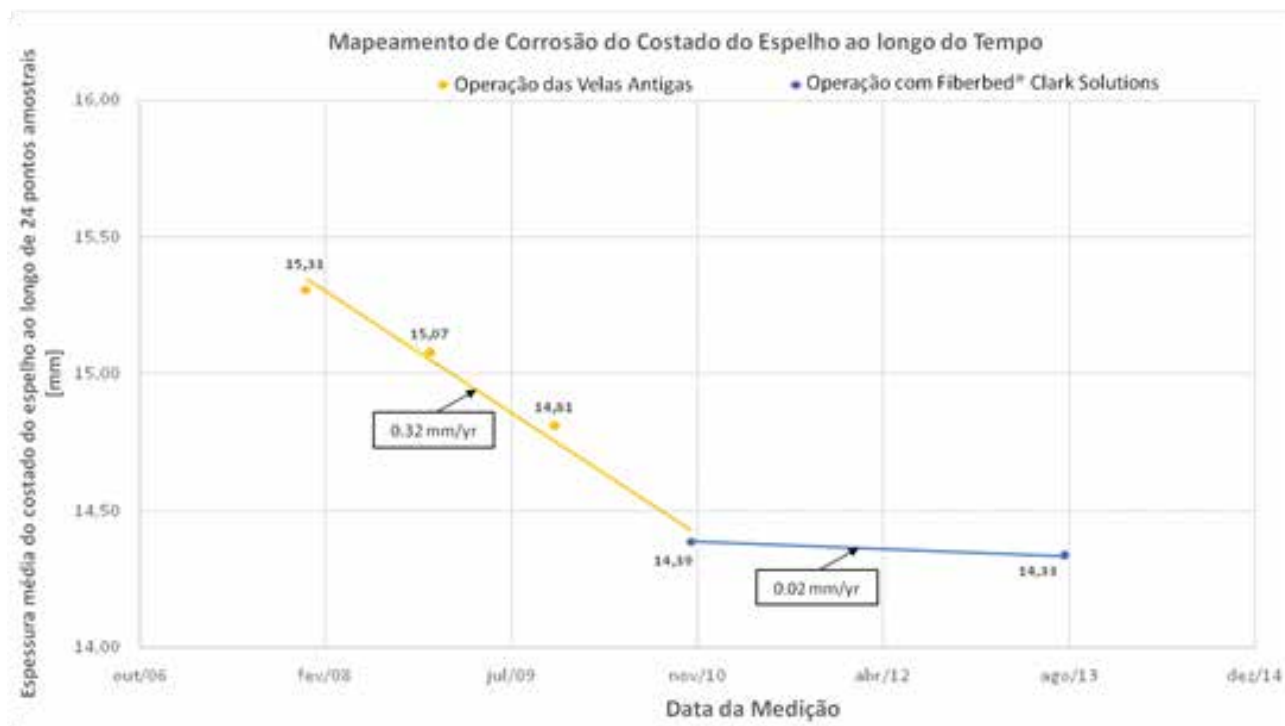
Para monitorar estas mudanças, a unidade de sulfúrico da Vale Fertilizantes Cajati, que sempre acompanhou de perto a operação de sua planta, realizou periódicas medidas de espessura no costado da torre na parte a jusante do espelho, região diretamente impactada pelo fluxo de gás no interior da torre.

Figura 1: Mapeamento de Corrosão do Costado a jusante do espelho

Como pode ser observado, desde o ano do revamp em 2007 até ano de 2010 onde foram feitas as substituições dos eliminadores de névoa, a planta foi severamente danificada perdendo muito de sua estrutura.

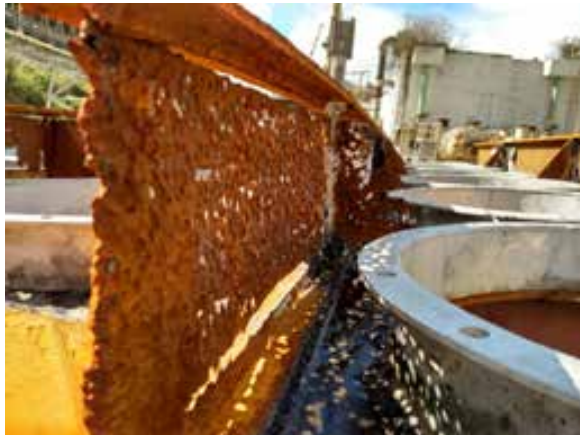
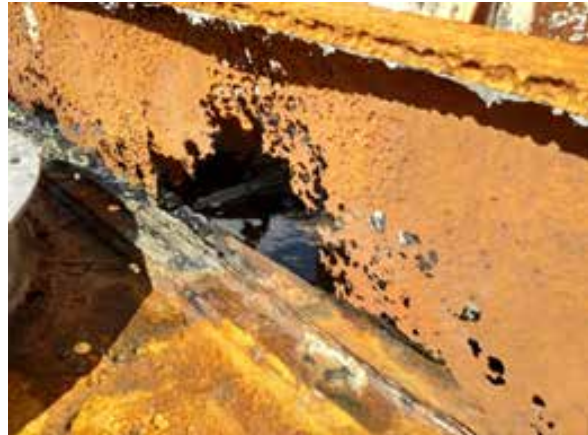
Durante a realização de uma inspeção conjunta entre as equipes da Clark Solutions e da Vale Fertilizantes, descobriu-se que existia uma grande quantidade de furos de grande dimensão no espelho. Estes furos são origem de caminho preferencial para o fluxo de gás, o que explica o Stick Test ruim observado.

Uma diversidade de fatores corroborou para este estado, um deles seria de que o comportamento da planta até então sugeria que existia entrada de umidade na planta, o que foi confirmado posteriormente, dentre outros fatores.

Os danos ao espelho foram de tamanha severidade ao longo destes anos, que apesar das tentativas paliativas de reparo terem sido feitas, sua estrutura mecânica foi dramaticamente comprometida.

*Figura 4: Estrutura mecânica do espelho dramaticamente comprometida*

Dado o estado do espelho, foi levantada a grande necessidade de troca do mesmo. Para atender a capacidade atual, uma das opções abaixo deveria ser escolhida:

A Vale Un. Cajati optou por um novo espelho em detrimento do reparo do existente já severamente danificado.

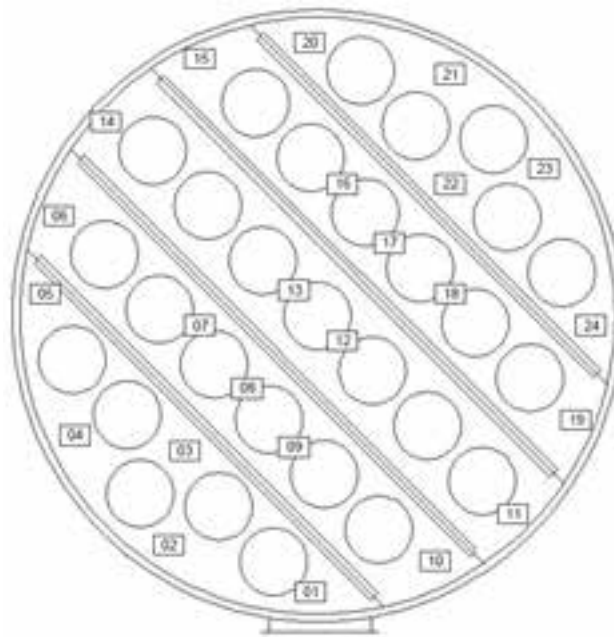
Figura 5: Estudo de perda de espessura do espelho

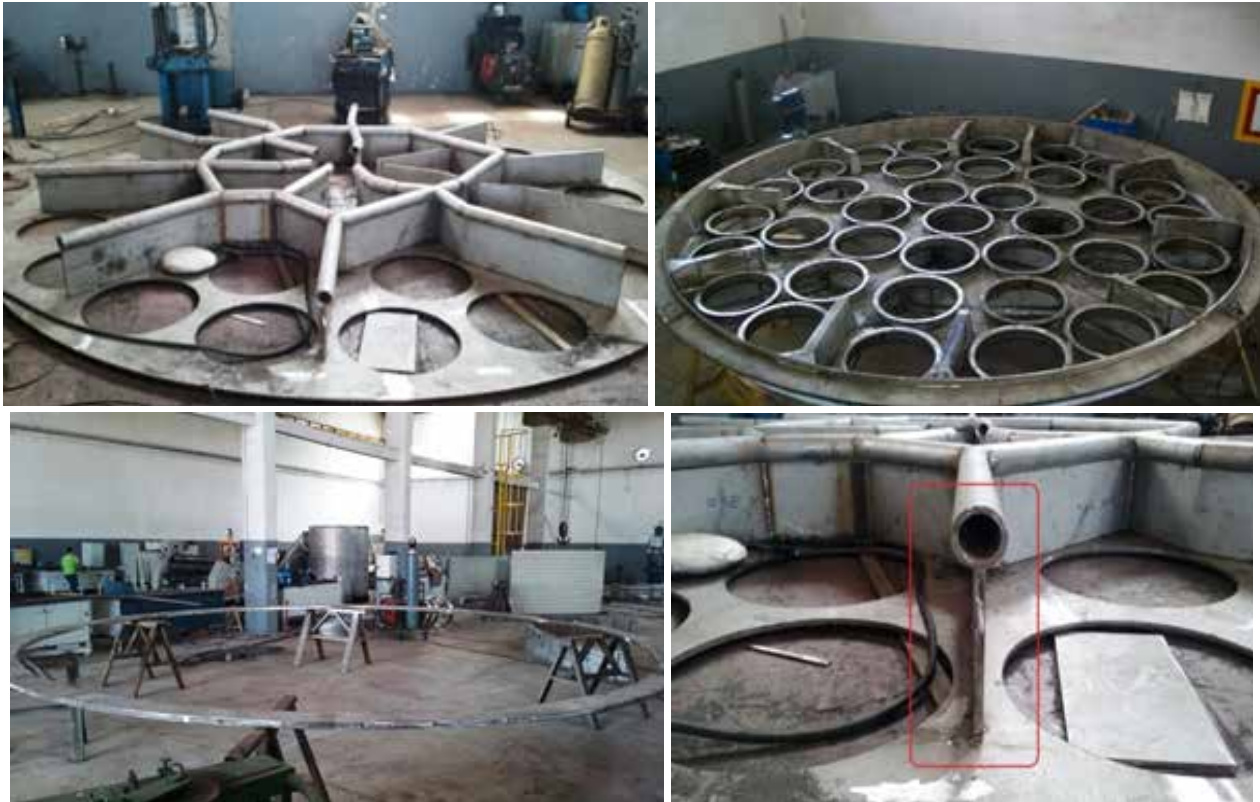
*Figura 8 - Projeto e fabricação do novo espelho*

O extenso trabalho de simulação, iterativo ao projeto mecânico, resultou no projeto e fabricação de um espelho conforme ilustrado nas imagens de fabricação. Pode-se perceber a existência de estruturas de reforço na parte superior e inferior do espelho. Estas estruturas apresentam isoladamente grande momento de inércia e são consequentemente, responsáveis por sustentar boa parte das cargas aplicadas à estrutura e permitindo a flexibilidade de posicionamento dos novos filtros e dos pontos de suporte necessários ao distribuidor.

Como critério de projeto, foi adotado o aço inox AISI 316L para fabricação da estrutura devido ao balanceamento entre desempenho quanto à corrosão, espessura, preço e manufatura. Pode-se observar também a opção pelo uso do tubo na seção de reforço. Tal medida foi adotada para dificultar o acúmulo de sulfato na parte inferior do espelho.

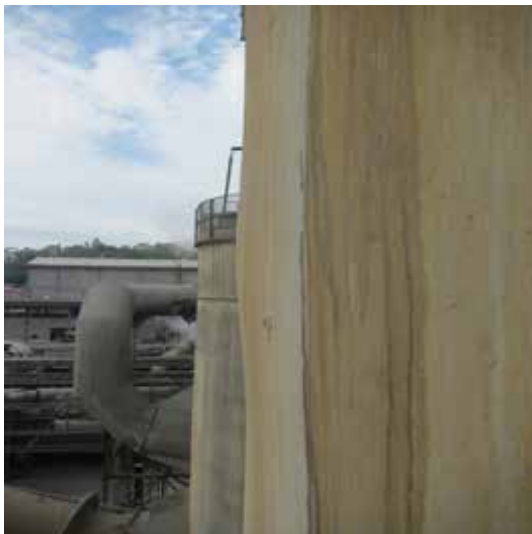
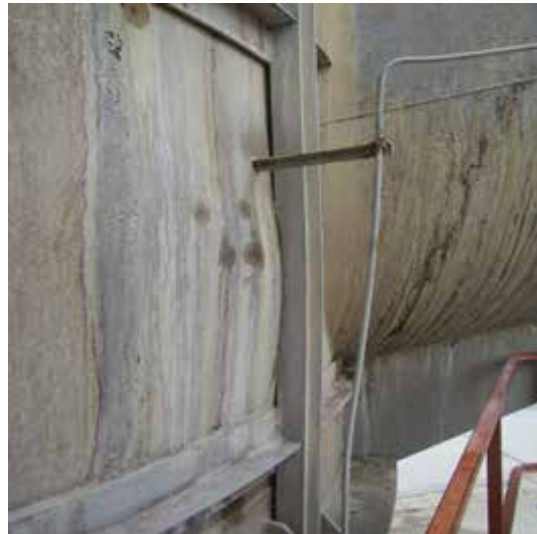
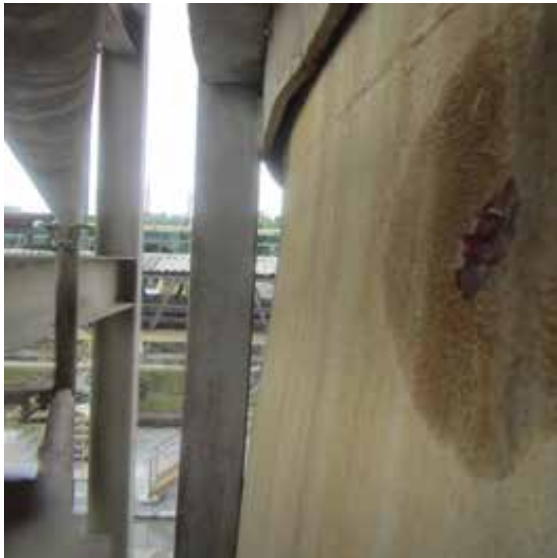
A equipe da Vale Un. Cajati identificou uma série de deformações no costado da Torre Intermediária. Por este motivo, dentro do projeto do espelho, a Clark Solutions também realizou o estudo de integridade mecânica da mesma.

1 e 2: Deformação para Fora

3: Deformação para Dentro

*Figura 9 – Deformações identificadas no Costado*

O modelo do abaulamento utilizado a priori não verifica a resistência da seção como um todo, mas sim apenas a região com abaulamento. É verificado, a seguir, que o estado de tensões na chapa curva sujeita a um carregamento de compressão, provoca o escoamento do material (Fator de segurança menor do que 1).

Isso não significa que a estrutura como um todo irá falhar, mas evidencia que a resistência do trecho abaulado deve ser levada em consideração para uma operação segura. O escoamento, e consequente plastificação e perda de rigidez é caracterizada pelo surgimento de regiões abauladas e que não desempenham função estrutural na torre.

O carregamento que originalmente estaria sendo suportado por estas regiões é redistribuído para regiões vizinhas mais rígidas, o que pode ser interpretado como uma concentração de tensões. A passagem do estado do material para região plástica, e não mais elástica, exige uma cautela maior, uma vez que o material perde sua capacidade de se recuperar integralmente à sua forma geométrica original e as deformações se tornam permanentes e instáveis, podendo levar à falha.

A chapa na região de abaulamento sofreu deformação plástica. O presente modelo visou estimar o quanto o abaulamento pode aumentar antes de ocorrer essa ruptura. O metal na região do escoamento encontra-se no regime plástico e mereceu especial atenção. Este estudo buscou, também, estimar a profundidade máxima de abaulamento, para uma região afetada de  $L_{chp}=1m$  onde a deformação equivalente de Von Mises se iguale à deformação de ruptura determinada pela norma ASME.

| Modelo | Local | FS (Cenário 1) | FS (Cenário 2) |
|---|---|---|---|
| 5 - Deformação da região abaulada | | Profundidade do abaulamento observada: 26 mm<br>Profundidade de ruptura estimada: 259,8 mm | |

Por esse motivo, foi realizado o reforço na base da torre, em especial nas regiões com deformação plástica, para evitar propagação do escoamento.

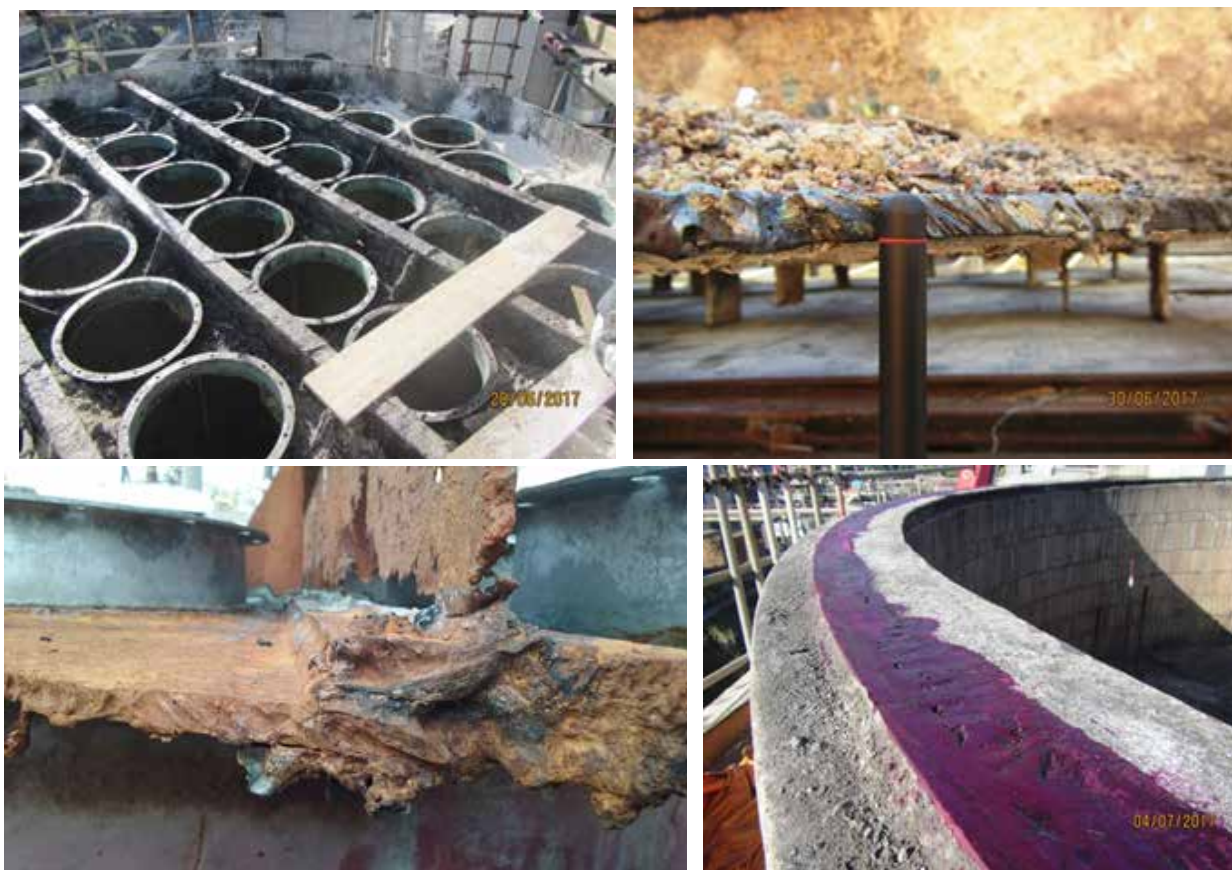
O espelho velho foi removido da IPAT e, conforme projeto, houve reutilização de parte da estrutura metálica próxima ao costado a fim de garantir maior suporta  o para a nova pe  a. Ap  s remo   o do espelho velho, foi poss  vel constatar a elevada corros  o existente na pe  a, atestando a correta decis  o de substitui  o do espelho.

*Figura 14 – Remoção do antigo espelho.*

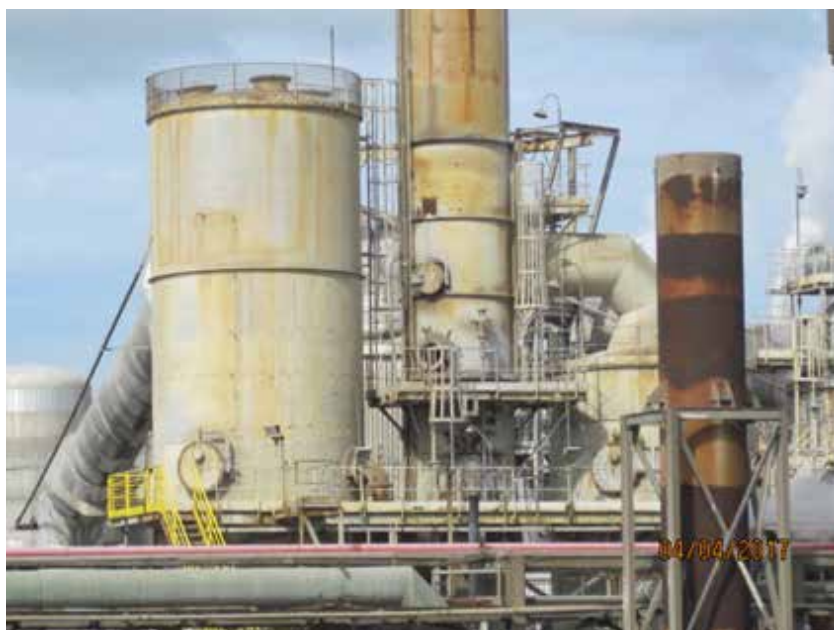
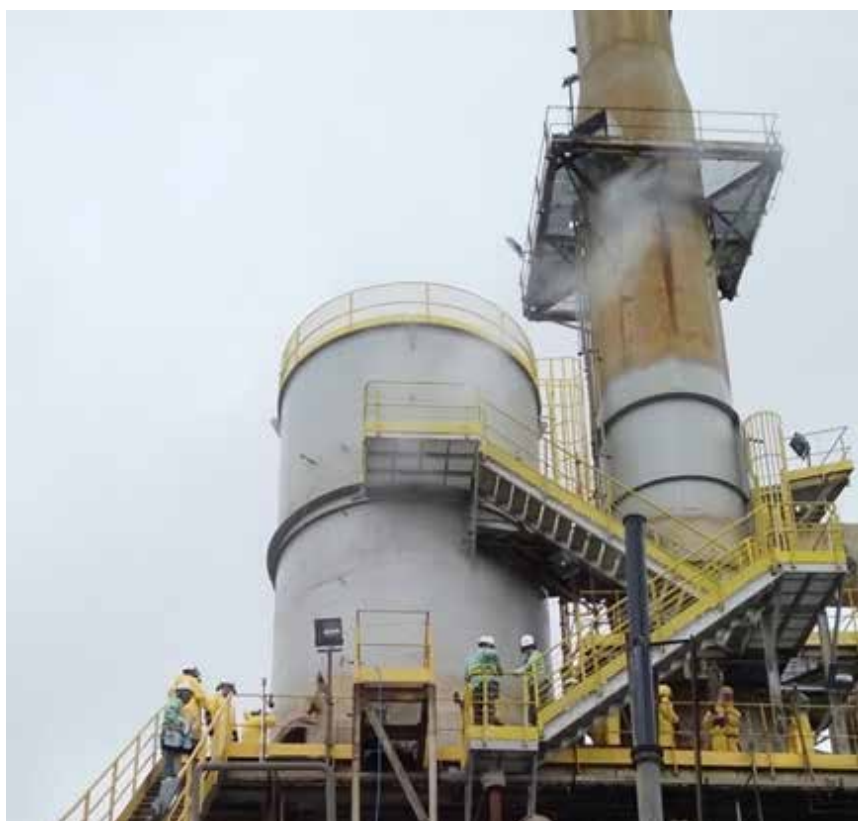
*Figura 16 – Fotos destacando a IPAT Antes (acima) e depois (abaixo), com a nova cabeça, novo espelho, e nova BV com escada e plataforma de acesso.*

Com o espelho ajustado e soldado juntamente com a BV na cúpula da IPAT, o conjunto foi içado, posicionado e soldado no local definitivo. Posteriormente foi instalada a plataforma e escadas de acesso à BV.

A melhoria da BV também foi um ponto alto que merece destaque, uma vez que com o novo projeto, não é mais necessário descer uma escada de madeira de 4 metros, a mais de 40°C, com conjunto anti-ácido e máscara de gás.
