### Introdução

### Identificação do problema

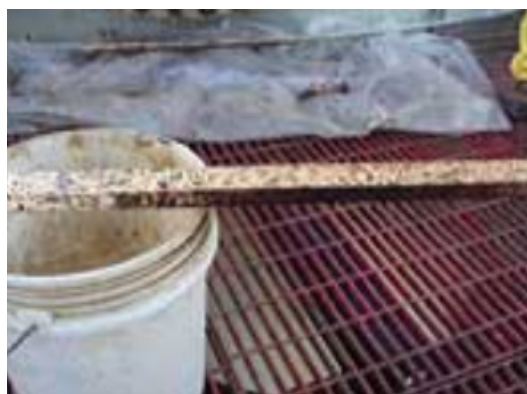
Figura 1 | Stick teste original

O Stick test, como é mostrado nas imagens 1 e 2, é o modo qualitativo mais fácil para revelar transporte de névoa e/ou rearraste de gotículas de ácido (pontos escuros e úmidos), uma absorção ineficiente de SO<sub>3</sub> ou nevoas submicrômicas (queima uniforme de madeira) dentro de uma torre de absorção ou secagem. Um stick test ideal é retirado limpo.

A figura 1, mostra da esquerda da direita, um stick test de 1 minuto realizado na torre de secagem (DT), intermediária (IPAT) e final (FAT) da queima de Sulfúrico 600 MTPD em uma planta de ácido sulfúrico. É de fácil visualização que a IPAT estava operando com um transporte significativo,

a tira de madeira estava tão escura e molhada que era quase impossível identificar as possíveis causas. Um dos mais conhecidos fornecedores do mercado de eliminadores de névoas imediatamente sugeriu que as velas fossem substituídas por não estarem operando da forma correta. Operar com essas condições pode resultar em um problema na corrente.

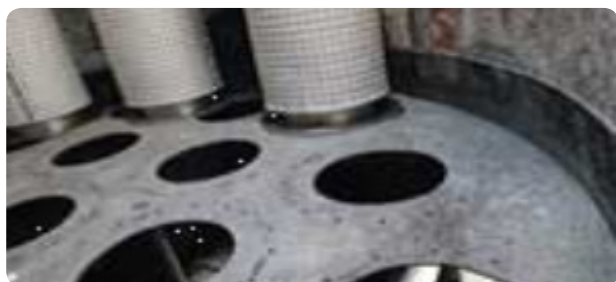
Figura 4 | com a base para caber em diferentes padrões de buraco.

Já que haviam velas de diferentes tipos e fornecedores dentro da IPAT, não existia um padrão nos eliminadores de névoas. A figura 4 mostra dois padrões de abertura no mesmo flange. Além disso, algumas velas possuíam um reforço estrutural interno, e outras não.

Dia 18 de Setembro foram comprados os FiberBeds® da Clark Solutions. Como um novo espelho com um único padrão de orifícios para os parafusos foi marcada a instalação em 2016, as velas foram projetadas e construídas com a base em aço inoxidável, então elas poderiam ser adaptadas e reutilizadas futuramente.

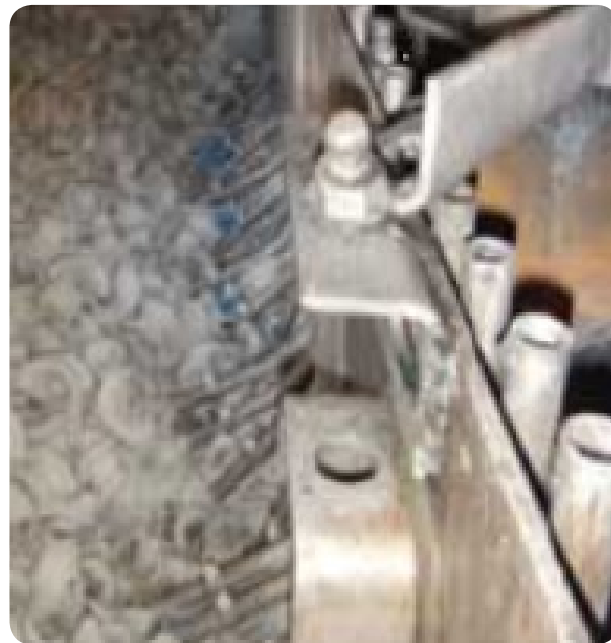
A extensão do downcomer é ligada por pinos que devem ser corretamente projetados a fim de evitar incrustação. Pinos em Teflon estão representados pela Imagem 3. Pinos adequadamente projetados impedem que resíduos, que deveriam circular junto ao ácido, bloqueiem o fluxo nos vertedouros. Todos os pinos foram substituídos pelos projetados pela Clark Solutions.

A fixação inadequada da calha pode resultar no desbalanceamento da mesma, que causa vibração e dano, e resulta no transporte e vazamento de ácido.

Figura 3 | Pinos do downcomer e fixação das calhas.

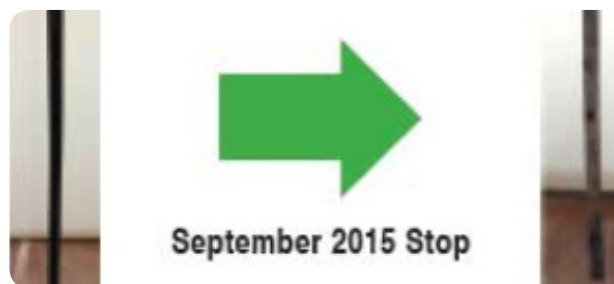
Figura 5 | Resultado do Stick Test.

Após a substituição do espelho, um stick test apropriado foi finalmente realizado. As marcas pretas observadas ao final do teste são um resultado típico de quando há resíduo de ácido na linha. Todas as Velas que foram instaladas em Setembro de 2015 tinham suas bases adaptadas para o novo padrão de furos para os parafusos e foram instaladas no novo espelho, como o planejado.

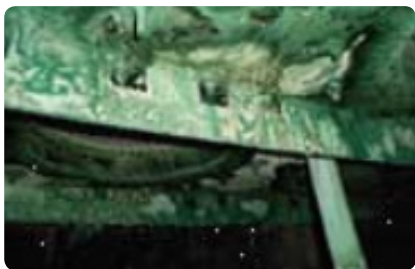
Em Janeiro de 2016, a planta foi parada prioritariamente para uma breve inspeção e a instalação do novo espelho. Devido ao peso dos eliminadores de névoas em operação e as vigas de suporte cortadas (Fig. 3), o espelho se mostrou torto, fazendo com que o gás preferencialmente passasse entre o flange do filtro e o espelho.

A inspeção de Janeiro revelou que as juntas de Teflon das Velas estavam claramente apertadas, indicando deformação e passagem de gás. A Figura 15 mostra até que alguns tijolos antiácidos foram removidos para adequar os parafusos.

Figura 6 | Espelho de suporte cortado para caber os parafusos.

Devido à deformação e o dano estrutural no espelho do IPAT, uma substituição total foi feita em maio de 2016. Ele foi projetado para suportar uniformemente 19 velas, como é mostrado na figura 6.

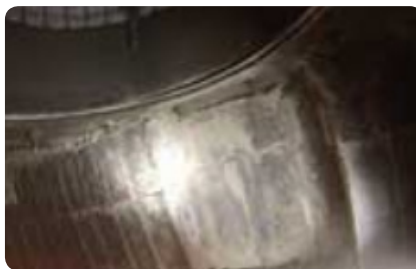
Figura 7 | Detalhe do entortamento.

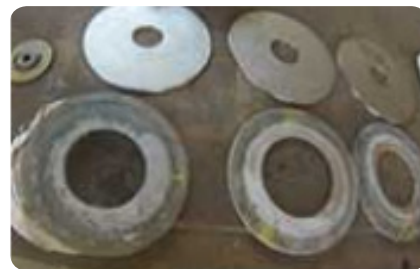
Figura 8 | Velho (baixo) e o novo (cima) orifícios do prato.

Com o intuito de melhorar a distribuição de ácido nas calhas da IPAT, um novo prato com controle de fluxo foi projetado. As diferenças no desenho dos pratos são mostradas na figura 17.

Estes foram substituídos na inspeção de janeiro. Após essa mudança no orifício dos pratos, um fluxo mais suave foi observado sobre todas as calhas de ácido, eliminando o excesso e minimizando o arraste de ácido.

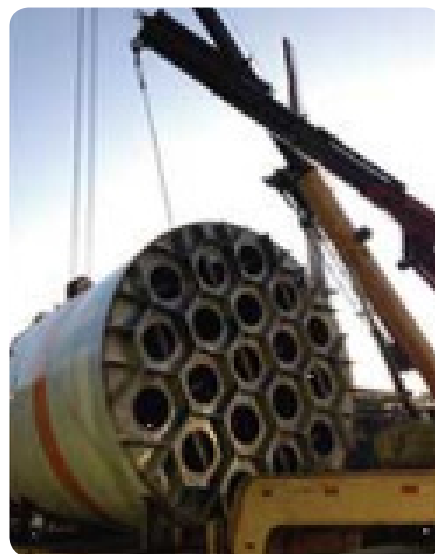
Figura 9 | Nova cabeça de torre com o novo espelho.
