X CONGRESSO BRASILEIRO DE ÁCIDO SULFÚRICO

## Projeto de Substituição de Espelho da Torre de Absorção Intermediária da planta de Ácido Sulfúrico da Vale Fertilizantes unidade Cajati

O paper tem como objetivo explorar o trabalho realizado pela Clark Solutions em conjunto com a equipe da planta de Ácido Sulfúrico da Vale Fertilizantes unidade Cajati, concernente à substituição do Espelho de sua Torre de Absorção Intermediária.

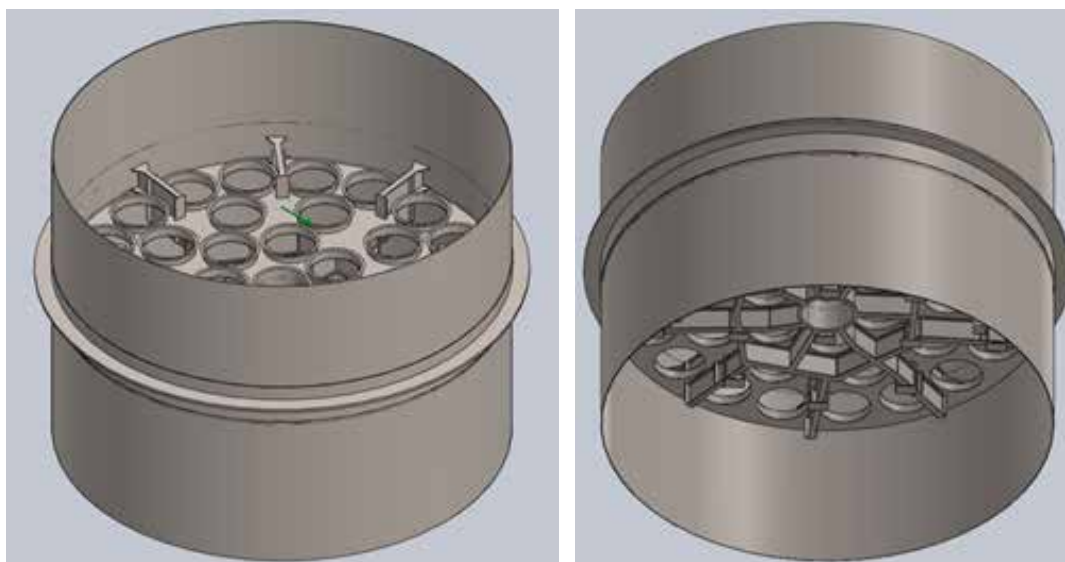
*Figura 6: Modelo 3D do espelho usado para análise. A esquerda, vista superior, e a direita, vista inferior.*

Em razão dessas premissas de projeto, o novo espelho apresentou razoável complexidade e exigiu o uso, dentre outras ferramentas, de numérica em elementos finitos e software de desenho 3D para validação estrutural do modelo.

O uso dessas ferramentas permitiu à Clark projetar a estrutura do novo espelho em segurança, mesmo estando restrita a muitas condições de contorno relacionadas às cargas e à geometria.

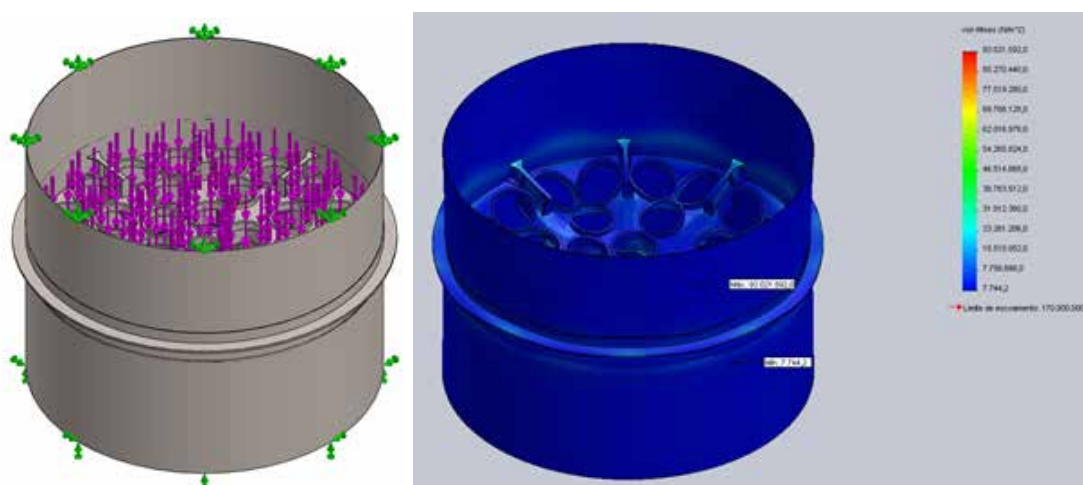
*Figura 7 - Malha do modelo em estudo com as condições de contorno aplicadas.*

As imagens a seguir ilustram o modelo utilizado para simulação em elementos finitos considerando análise estrutural do tipo estática. O modelo possuía malha considerada fina: elementos menores do que 40mm, consistindo em 462.546 elementos, 925.432, 56 condições de contorno (cargas externas relacionadas ao peso dos filtros Fiberbed®, dos pontos de sustentação do distribuidor, da diferença de pressão de operação e da restrição de deslocamento do costado).
